XR 600 R – Baujahr 1988 – Problem Beschreibung - Rausspringen des 3. Ganges

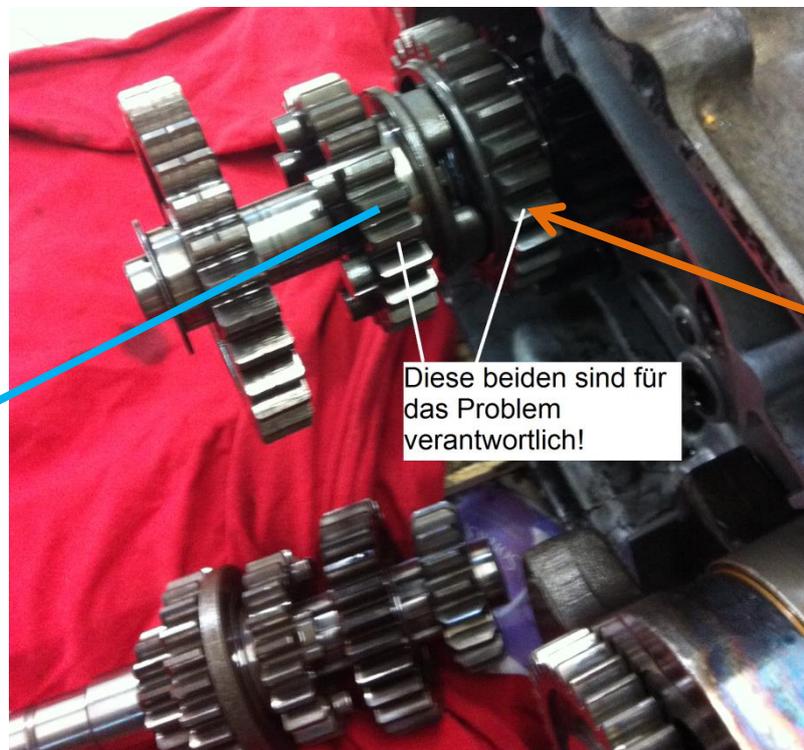
In der Reihenfolge, Schaltwalze, Schaltgabeln mit Achse, Hauptwelle und gleichzeitig Nebenwelle, werden diese von Ihren Lagersitzen abgezogen. Unser Problem liegt bei zwei Rädern der Nebenwelle:

Viertes Rad Nebenwelle: 23 Zähne: 23471-MN9 000

Drittes Rad Nebenwelle: 25 Zähne: 23451-MN9 000

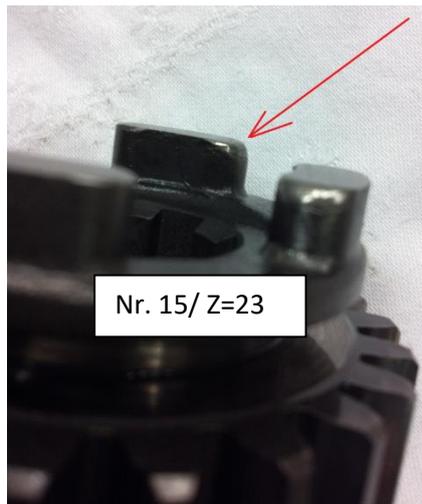
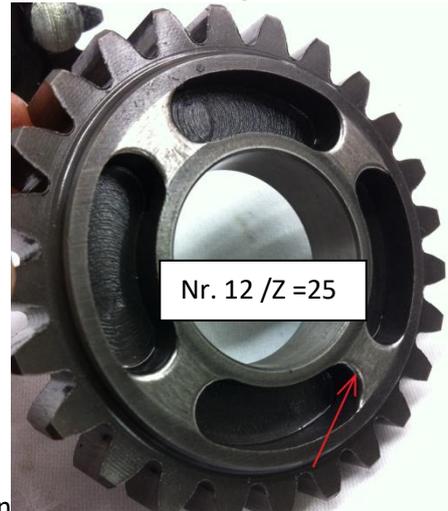
Bei einer Detailbetrachtung kann man an den Rädern die Kanten-Abrundungen an den

Nocken

und Nuten

erkennen.

Im rechten Bild ist zu sehen, wie die Nocken an der Planseite des Zahnrades vorbei geschruppt sind! Die Planfläche ist blank!

Den Fehler erkennt man nur im eingebauten Zustand, wobei die Schaltwalze für den Schaltweg der Finger verantwortlich ist. Genau der erste Finger (mit R graviert) ist für das Schalten des 1. und 3. Ganges verantwortlich. Dieser schiebt Rad Nr. 15/23T in Rad Nr. 12/25T – aber eben nicht tief genug. Offensichtlich wird hier der mögliche nutzbare Mitnahme-Bereich der Nocken in den Nuten nicht ausgenutzt! Bei älteren Modellen sind die Kanten etwas verschlissen (abgerundet, was im Verhältnis normal ist). Wenn jetzt im dritten Gang Zug auf die Antriebskette kommt (also Vollgas), so zieht es auf Grund der Last an der Nebenwelle (hierauf sitzt außen das Antriebsritzel (Z13 bis Z16) diese nochmals minimal nach außen. Das reicht jetzt, um mit dem axialen Spiel der Welle soweit zu arbeiten, dass das Rad Nr.12/25T aus den Nocken von Rad Nr. 15/23T rausspringt.

Ich möchte nicht Mutmaßen, das ein prinzipieller Fehler vorliegt. Bei einem neuen Motor aus der Zeit 88 -91 denke ich, trat das Problem niemals sofort auf. Nach einigen tsd Kilometern tritt an den beschriebenen Kanten ein normales abrunden auf. Wenn sich hierbei unglückliche Fertigungstoleranzen addieren und alle Lagersitze sich gesetzt haben, so zeigen diverse Motore diese Probleme. Irgendwann hat das auch dann aufgehört und ich freue mich auf einen Motor zwischen Bj. 92 bis 99 auf meiner Werkbank zu bekommen, um hier meine Theorie zu festigen!

Da der Schaltweg von Rad 15/23T durch die Schaltwalze vorgegeben und dieser nicht beeinflusst werden kann, so muss Rad 12/25T näher an die Nocken rankommen. Dieser Weg muss bei jedem Getriebe ausgemessen werden und ist gleich der dicke der benötigten Spacerscheibe!

Ich habe die Nebenwelle nachgearbeitet, indem der Einstich für den Sicherungsring um 1,7mm zur Kupplungsseite hin versetzt wurde. Um die Position von Rad 12/25T zu versetzen, muss zur Anschlagseite auf der Welle ein Spacerring aufgesetzt werden. Nach der Modifikation muss Rad 12/25T später noch 0,3mm axiales Spiel haben, da eine relativ-Bewegung zwischen Spacer und Rad stattfindet und bei Nullspiel die Bauteile fressen würden!

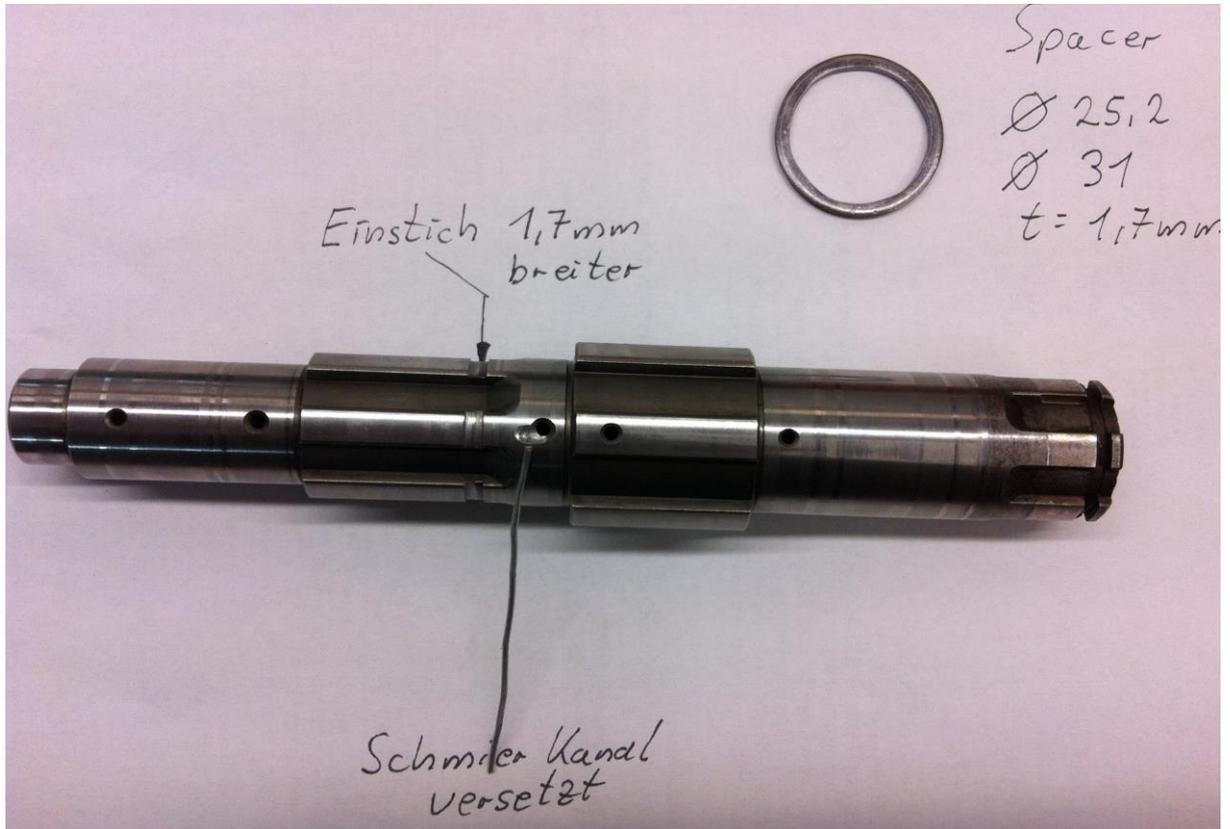
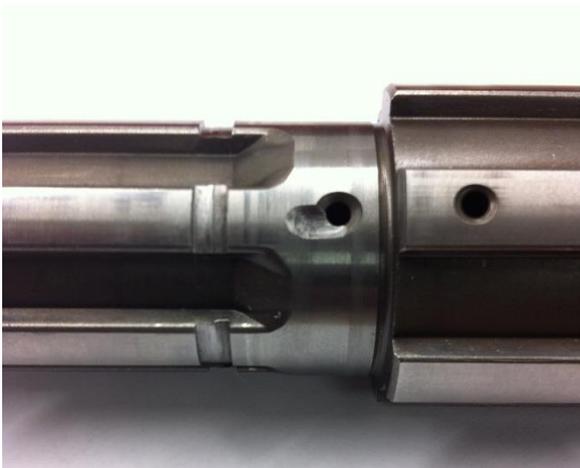
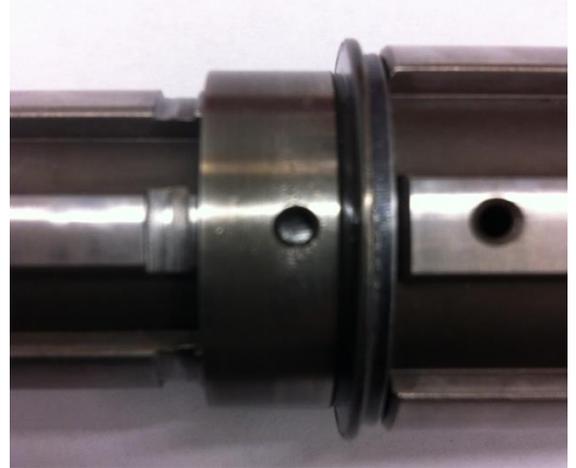
Foto der Welle mit Spacerring, versetzter Segerringnut (Einstich) und versetztem Ölkanal auf der Mantelfläche:

Nicht genug der Nacharbeit – die Schmierbohrung für Rad 12/25T auf der Nebenwelle muss ebenfalls in Richtung Kupplungsseite versetzt werden. Ich habe mich hierbei für eine axiale Nut an der Mantelfläche der Nebenwelle entschieden.

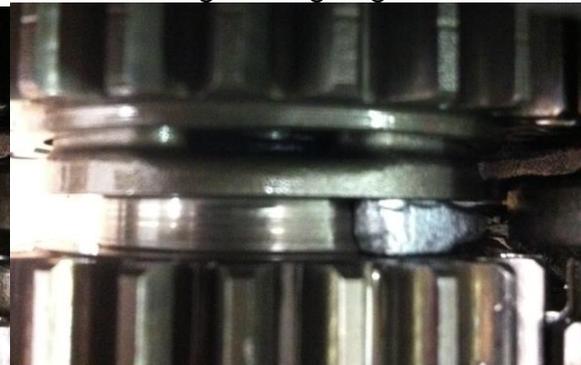
3.ter Gang ist eingelegt

Steht die Schaltwalze im 3. Gang so sollten die Nocken von Rad 15/23T jetzt um das Spacermass (bei mir 1,7mm) tiefer in Rad 12/25T eingreifen.
