XR 600 R – Baujahr 1988 – Problem Beschreibung - Rausspringen des 3. Ganges

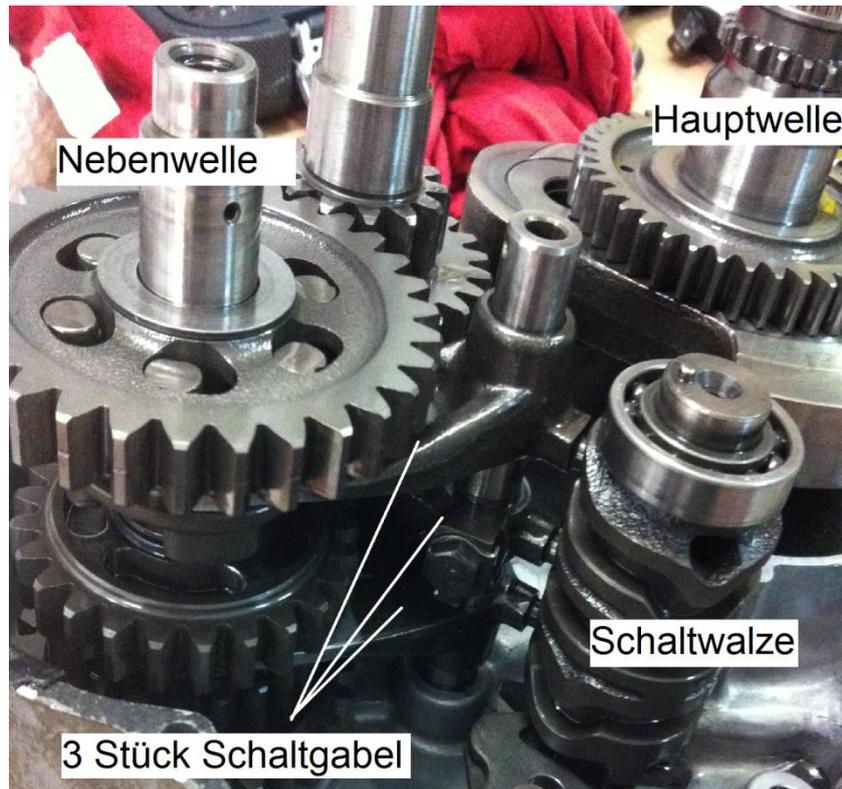
In der Reihenfolge, Schaltwalze, Schaltgabeln mit Achse, Hauptwelle und gleichzeitig Nebenwelle, werden diese von Ihren Lagersitzen abgezogen. Unser Problem liegt bei zwei Rädern der Nebenwelle:
